การสอบสวนอุบัติเหตุรถเก๋งชนรถกระบะ

บริเวณเนิน บ้านหนองผักแว่น ต.สมเด็จเจริญ อ.หนองปรือ จังหวัดกาญจนบุรี วันที่ 22 มิถุนายน 2566

โดยสถาบันเวชศาสตร์ป้องกันการศึกษากกรมควบคุมโรค

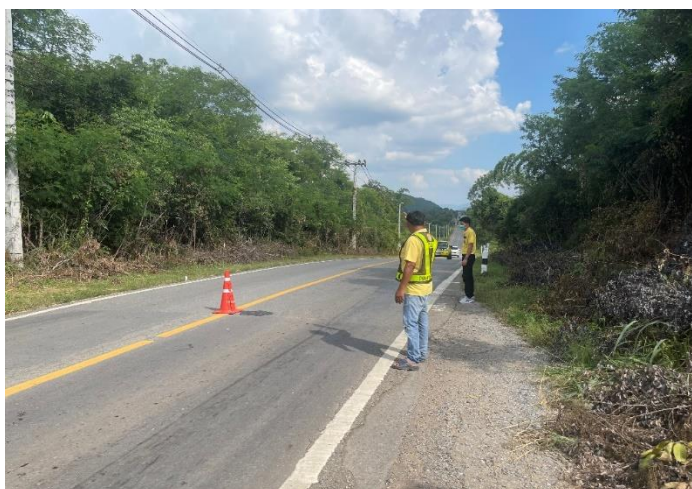
ภาพแสดงเส้นทางรถขึ้นเนินเขามาที่ยอดเนิน ก่อนจะถึงจุดเกิดอุบัติเหตุ
(มีการการตีเส้นกลางแบ่งถนนหลังเกิดอุบัติเหตุแล้ว)

1. หน่วยสอบสวนเคลื่อนที่เร็ว (SRRT) สสจ.กาญจนบุรี ดำเนินการสอบสวนการเกิดอุบัติเหตุและช่วยเหลือผู้บาดเจ็บตามมาตรฐานงานอุบัติเหตุและการบาดเจ็บทางถนน
2. ดำเนินการสอบสวนการเกิดอุบัติเหตุร่วมกับสถาบันเวชศาสตร์ป้องกันศึกษา กรมควบคุมโรค และแพทยสภา เมื่อวันที่ 6 พฤศจิกายน 2566
3. กรมทางหลวงได้ทำการตีเส้นแบ่งเลน และเส้นกำหนดไหล่ทาง รวมถึงปรับผิวถนนแล้ว

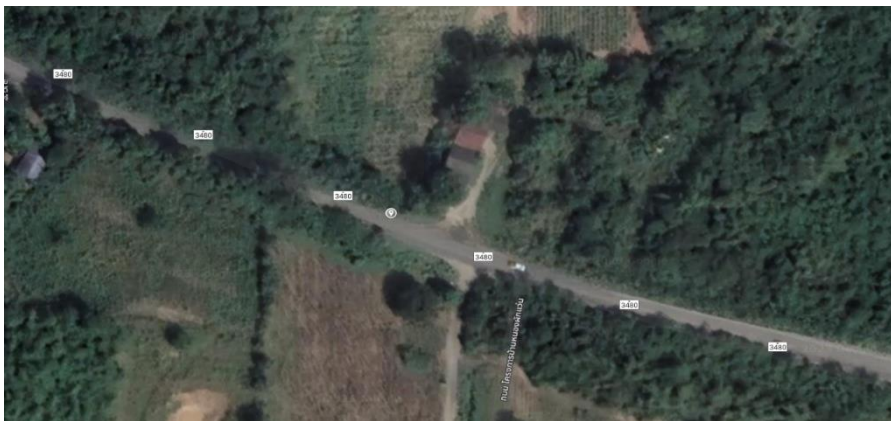
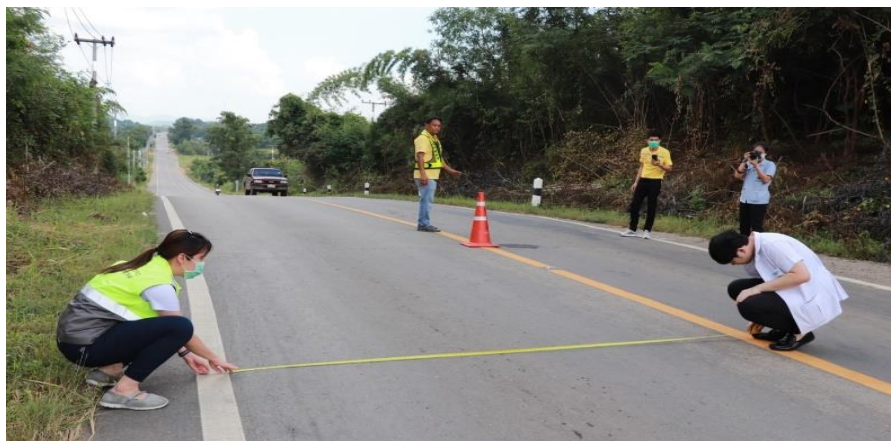
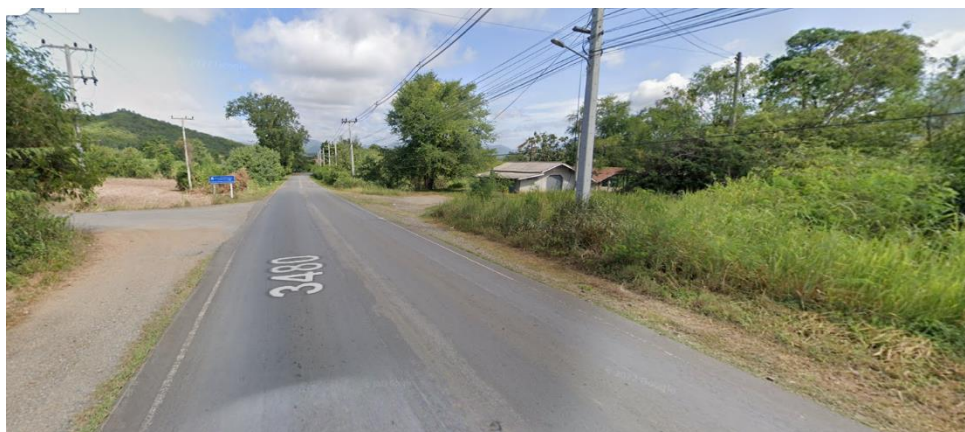
จุดเกิดเหตุบริเวณเนิน บ้านหนองผักแว่น ต.สมเด็จพระเจริญ อ.หนองปรือ จังหวัดกาญจนบุรี ลักษณะเป็น ถนนทางหลวงชนบท หมายเลข 3480 หน่วยงานที่ดูแลคือกรมทางหลวงชนบท ชนิดถนนยางมะตอย ลักษณะจุดเกิดเหตุ เป็นทางตรงขึ้น-ลงเนินลาดชัน เลี้ยวจุดสามแยกทางเข้าโครงการอนุรักษ์ฯ เป็นถนนขนาด 2 ช่องทางจราจร ความกว้าง ถนนประมาณ 8 เมตร ไหล่ทางแคบน้อยกว่า 2.5 เมตรทั้งสองด้าน สภาพถนนแห้ง ไม่มีหลุมหรือถนนชำรุด เครื่องหมายจราจรบนผิวทางและเส้นแบ่งถนนไม่ชัดเจน ไม่มีลูกระนาดหรือแถบเตือนระวางว่ามีสามแยก ทิศนวิสัย มีแสงสว่างเพียงพอ บริเวณโดยรอบเป็นป่ารกสูง ไม่มีสิ่งปลูกสร้างเป็นที่อยู่อาศัย สภาพอากาศปลอดโปร่ง ไม่มีป้าย เตือนจราจร เช่น ป้ายเตือนลดความเร็ว และแถบสะท้อนแสงตามแนวคอนกรีตตลอดเส้นทาง ไม่มีกำแพงกันคอนกรีต หรือแบรีเออร์หรือสิ่งที่จะช่วยให้การบาดเจ็บลดลง

1. ผิวถนนเรียบลาดยาง แต่ไหล่ทางแคบ (น้อยกว่า 2.5 เมตรทั้งสองด้าน) เครื่องหมายจราจรบนผิวทางและเส้นแบ่งถนนไม่ชัดเจน ไม่มีลูกระนาดหรือแถบเตือนระวังข้างหน้าว่ามีสามแยก
2. ขณะเกิดเหตุมีแสงสว่างเพียงพอ ไม่มีสิ่งปลูกสร้างเป็นที่อยู่อาศัย สภาพอากาศปลอดโปร่ง แต่บริเวณโดยรอบเป็นป่ารกสูง และถนนเป็นเนินสูงชันไป ทำให้มองเห็นระยะไกลจากเนินไม่ชัดเจน
3. ไม่มีป้ายเตือนจราจร เช่น ป้ายเตือนลดความเร็ว และแถบสะท้อนแสงตามแนวคอนกรีตตลอดเส้นทาง ไม่มีกำแพงกันคอนกรีต หรือแบรีเออร์ หรือสิ่งที่จะช่วยให้การบาดเจ็บลดลง
4. จากการประเมินระดับความปลอดภัยของถนนจากภาพ และ google map ตามหลักการของ IRAP (International road assessment program) ก่อนเกิดเหตุพบว่า มีระดับความปลอดภัยเพียงแค่ 1 ดาว จาก 5 ดาว (โดยระดับมาตรฐานที่ยอมรับได้ว่ามีความปลอดภัยคือ 3 ดาวขึ้นไป)

1. ถนนบริเวณ เส้นทางจราจรทางหลวงปลักประตู – ม่วงเฒ่าฯ หรือ อำเภอ สู่อำเภอต่างๆ ต้องมีการเช็คสภาพท้องถนน เป็นระยะๆ ทั้งก่อน ระหว่าง และการแก้ไขความปลอดภัยถนน (Road safety audit) รวมถึงถ้ามีปัญหาควรรีบแก้ไข เพื่อความปลอดภัยบนท้องถนนของผู้ขับขี่
2. ควรมีการติดไฟถนนขนาด 2 ข้างทาง เนื่องจากขณะนี้เส้นทางดังกล่าวจะมีรถสัญจรในเวลากลางคืน เพราะไฟถนนขนาดข้าง ทำให้วิสัยทัศน์ของผู้ขับขี่ลดลง เป็นสาเหตุให้เพิ่มอันตรายบนท้องถนนมากขึ้น
3. นำผลการศึกษาจากการสอบสวนอุบัติเหตุไปมอบแก่กรมทางหลวงชนบท เพื่อนำไปแก้ไขปัญหาต่อไป
4. ขณะไปสอบสวนอุบัติเหตุ พบว่า ได้มีการตีเส้นถนนและไหล่ทาง รวมถึงปรับผิวถนนแล้ว ทำระดับความปลอดภัยของถนนเพิ่มขึ้นเป็น 2 ดาว ทั้งนี้ ทางคณะสอบสวนฯ ได้หารือกับตัวแทนของกรมทางหลวง ซึ่งเป็นเจ้าของถนน ในการจัดการความปลอดภัยให้เพิ่มขึ้นต่อไป เช่น การทำเส้นชะลอความเร็ว การขยายถนน ฯลฯ โดยจะมีการปรึกษากับฝ่ายออกแบบถนนอีกครั้ง
